Datum	24/06/2015
Auteur	N-VA Halen
Document	Dossier Toestand Liebroekstraat 2015

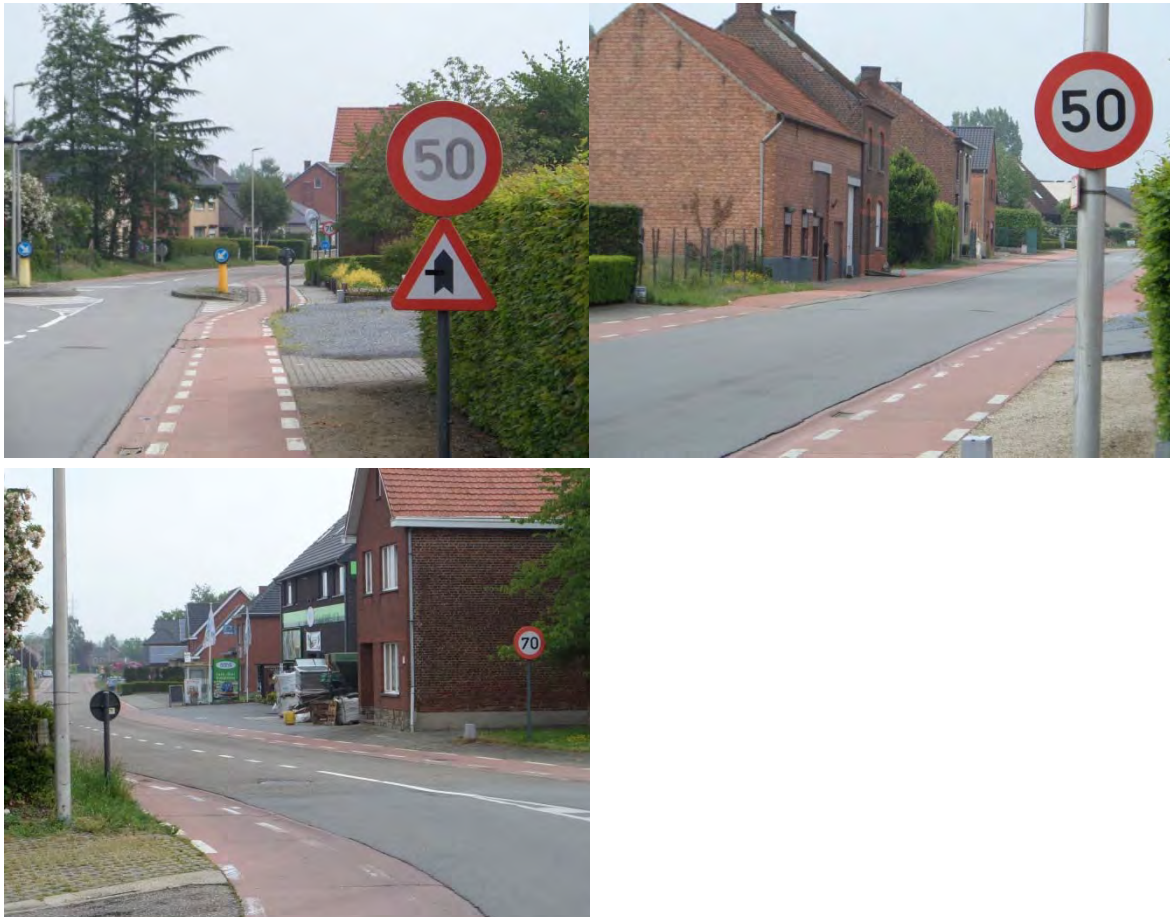
1. Snelheidsbeperking

Op het traject Kauwplas tot aan het kruispunt Zerkstraat/Liebroekstraat geldt een snelheidsbeperking van 50 km/u. Vanaf de Zilveren-Helmenstraat tot aan de Kauwplas en vanaf kruispunt Zerkstraat/Liebroekstraat tot N2 geldt een snelheidsbeperking van 70 km/u. Daar de bebouwing over de ganse lengte van de Liebroekstraat/Kauwplasstraat evenwaardig is, de kruising van het fietspad (oude spoorbedding) - Stadsbeemd met de Liebroekstraat en het ontbreken van fietspaden langs de Kauwplasstraat vragen wij om over het ganse traject van de Kauwplasstraat - Liebroekstraat een snelheidsbeperking van 50 km/u in te stellen. Daar de meeste bestuurders enkel hun rijgedrag aanpassen wanneer ze het in hun portefeuille beginnen voelen vragen wij aan de Burgemeester om de lokale politie de opdracht te geven meermaals per week snelheidscontroles uit te voeren op dit traject.

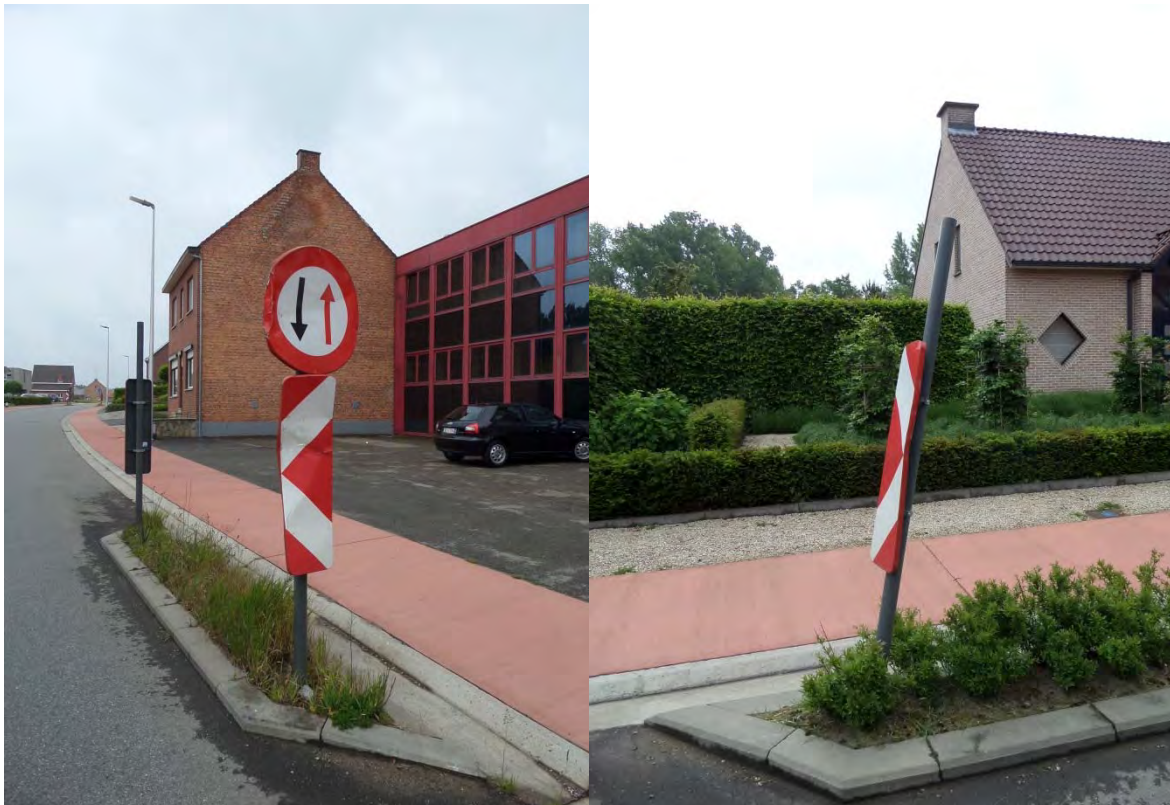
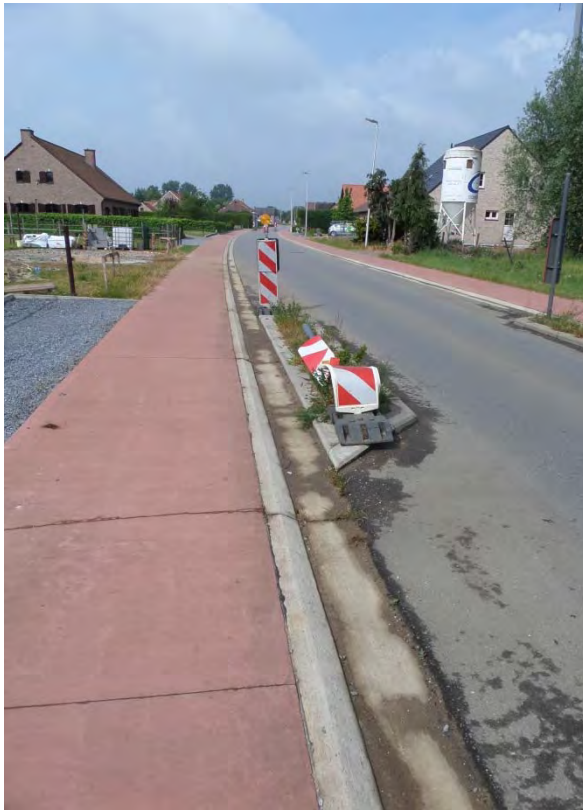
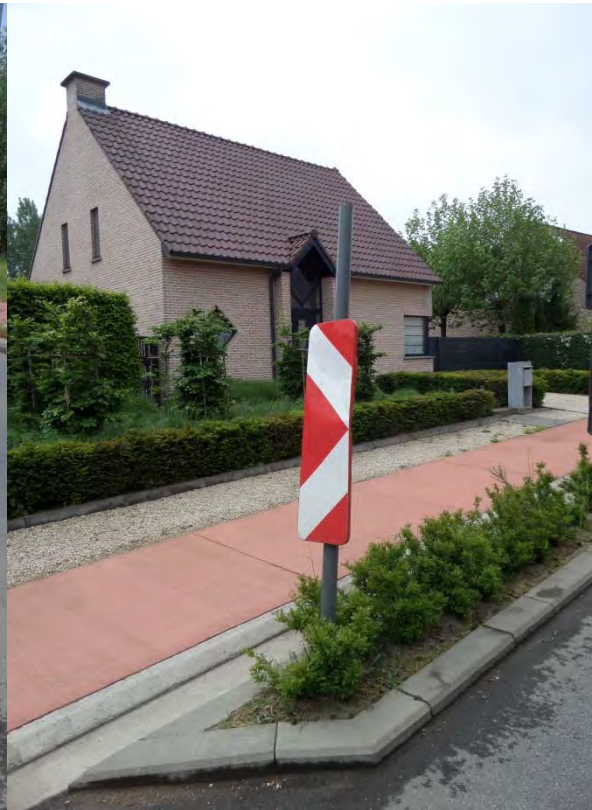
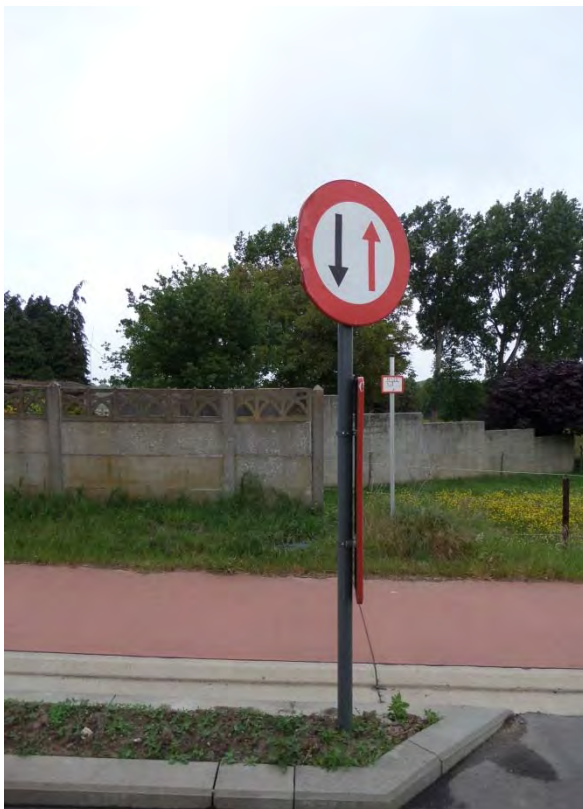
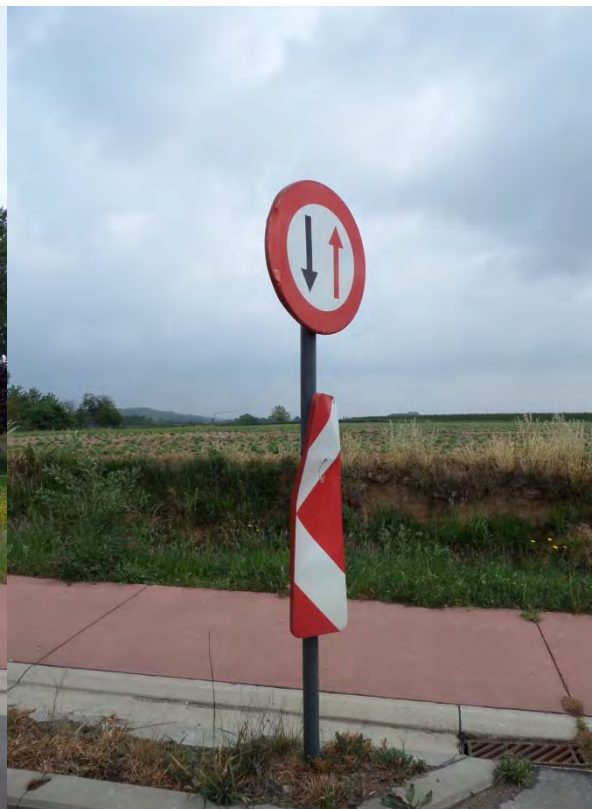
2. Verkeersborden

Bijgevoegd een overzicht van de staat van de verkeersborden op de wegversmallingen in de Liebroekstraat. Zoals je kan zien op de bijgaande foto's zijn de meeste van deze borden beschadigd. Sommige van deze beschadigingen dateren al van maanden geleden. Zelfs de tijdelijk geplaatste vervangingsborden zijn omver gereden.

Wij stellen voor om de borden:

1. Maximaal naar de buitenkant van de weg te plaatsen.
2. In de langs richting de borden meer naar het midden te verplaatsen.
3. Het verlengen van de versmalling door het aanbrengen van belijningen/arceringen.
4. De boorden van de weg over de ganse lengte van de Liebroekstraat/Kauwplasstraat wit te verven, dit geeft volgens verkeersdeskundigen de indruk dat de weg smaller is waardoor er ook minder snel wordt gereden.
5. Het ruimen van het vuil en aanbrengen van beplanting op de wegversmallingen.
6. Het aanbrengen van wegmarkeringen in het midden van de weg.

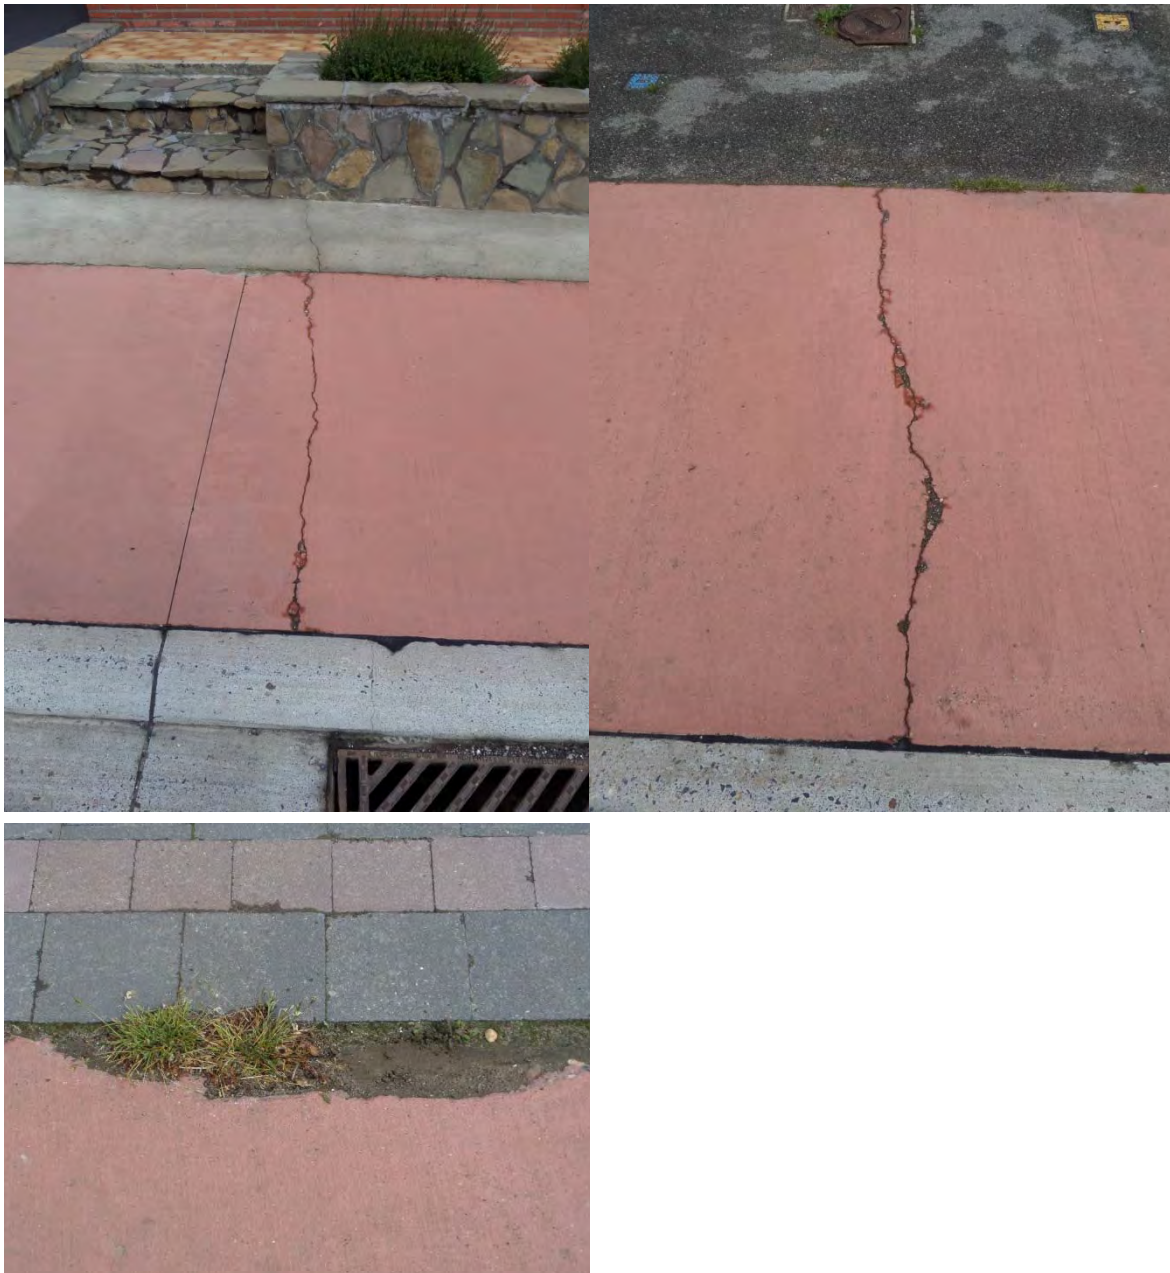
3. Staat van het fietspad

Uit bijgaande foto's blijkt dat het fietspad op meerdere plaatsen serieuze barsten begint te vertonen. Volgens de informatie waarover wij beschikken zijn de werken nog niet opgeleverd, en kan de aansprakelijkheid van de aannemer ingeroepen worden. Wij vragen ook dat het borstelen van fietspaden, in gans Halen, niet meer zou gebeuren met stalen borstels. De stalen haartjes van de borstels breken af, blijven op het fietspad liggen en veroorzaken veelvuldig lekke banden.

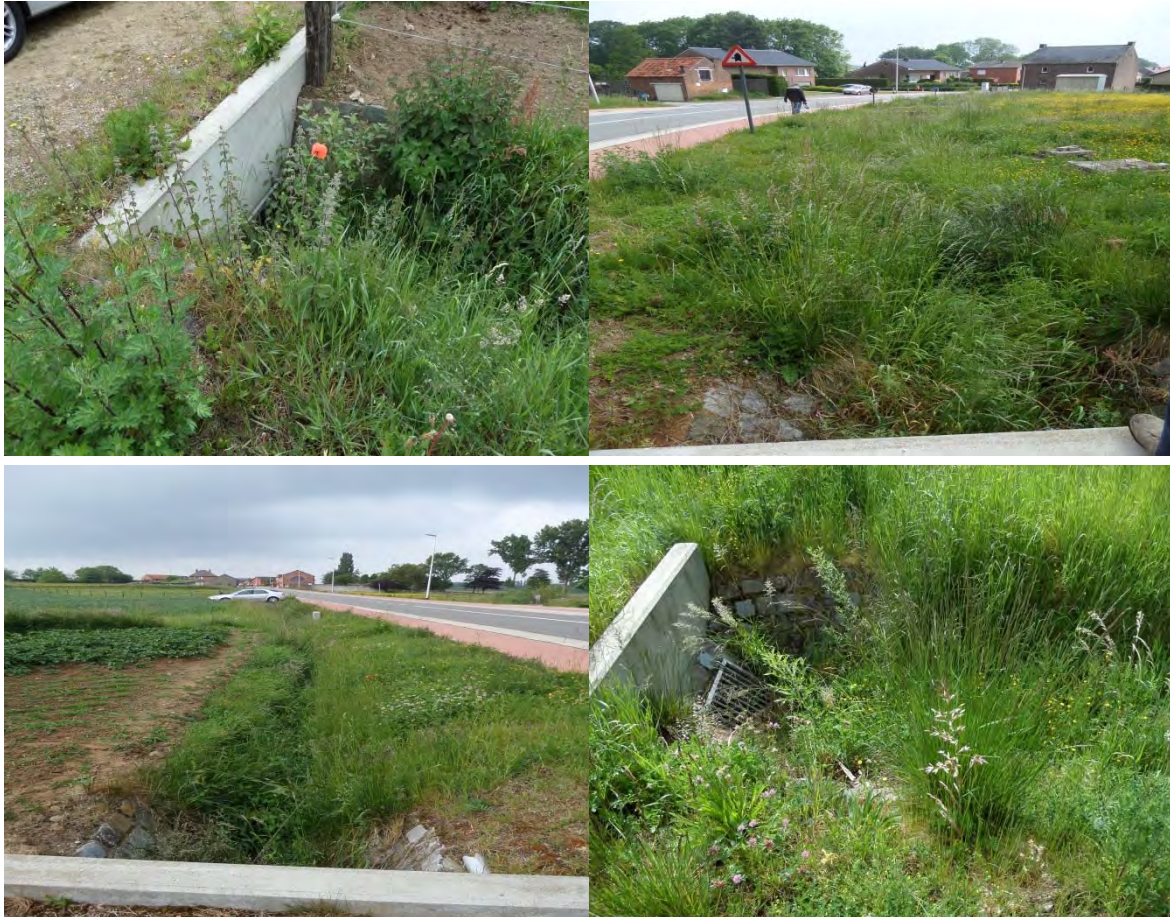
4. Grachten

Uit bijgaande foto's blijkt dat de grachten niet de naam waardig zijn. Ze zijn totaal overwoekerd waardoor de kans op wateroverlast niet denkbeeldig is. Wij vragen dan ook deze zo vlug mogelijk te ruimen.

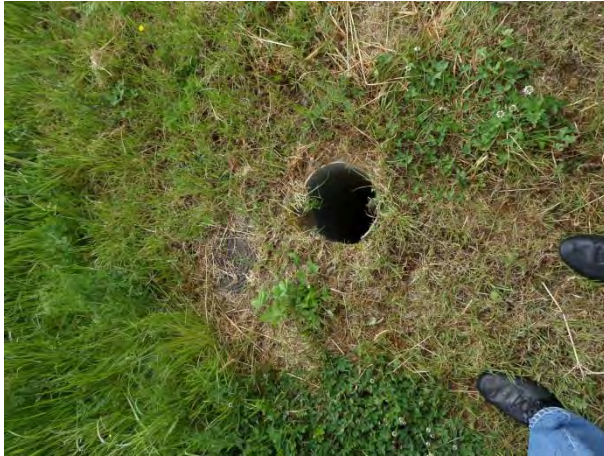
5. Verticale buis

Wij hebben er het raden naar waarom er een open buis met een diameter van 20 cm en lengte \pm 2 m verticaal in de grond zit zonder deksel ter hoogte van de elektriciteitscabine op de Kauwplas. We vragen dan ook om deze binnen de kortste keren te verwijderen of van een afsluitdeksel te voorzien.

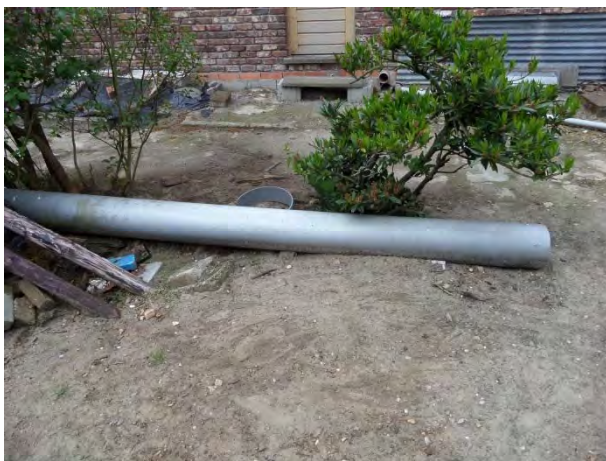
6. Horizontale buis:

Deze buis ligt al bijna 3 jaar te wachten bij de familie Gakens–Putseys, Kauwplasstraat 120. Deze buis moet dienen om het hemelwater af te voeren naar de naastliggende Ketelbeek. We vragen dan ook om de aannemer de opdracht te geven de nodige werken uit te voeren.

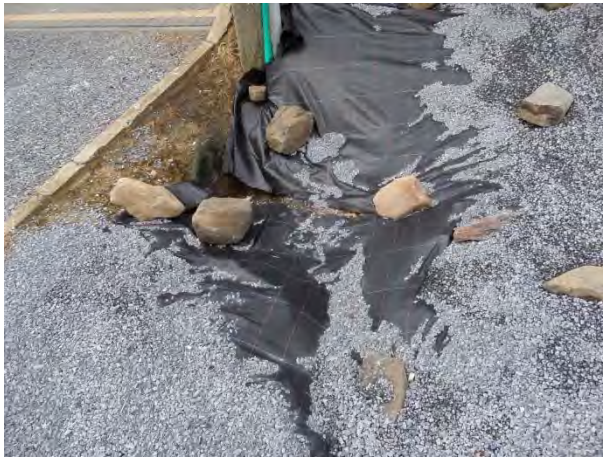
8. *Zonderlinge constructie*

Zou u ons kunnen vertellen wie onderstaande constructie gemaakt heeft en waarvoor ze moet dienen?

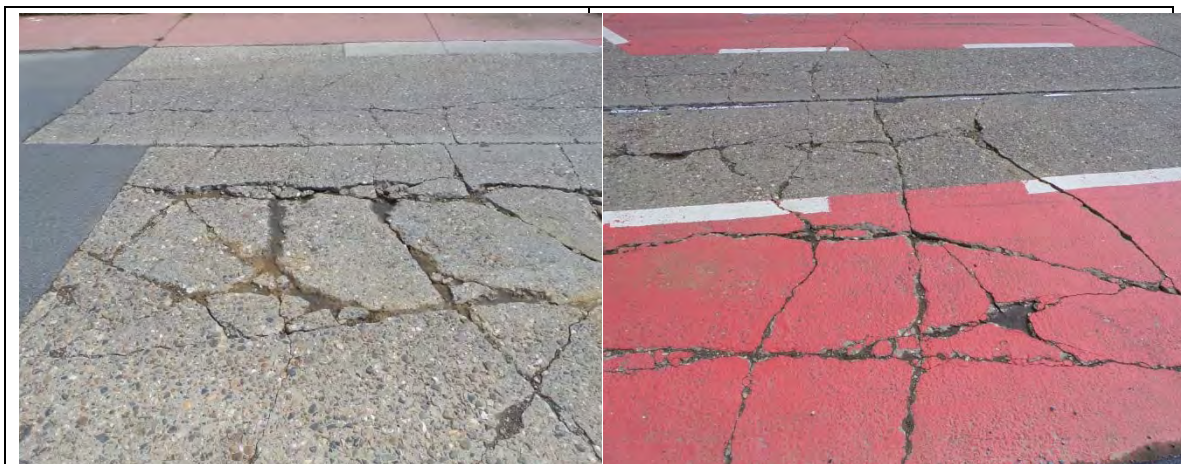
9. *Kauwplasstraat*

De overgang van de Liebroekstraat naar de Kauwplasstraat is in zo'n slechte staat dat het een gevaar is voor de fietser. Daar de vernieuwing van de Kauwplasstraat niet voor morgen is vragen wij om het wegdek toch wat te herstellen.
